Redskabsinspektion gennemført på nedenstående adresse

Grf. Duedyssegård- Fællesarealet på Bavnager, 3310 ølsted

21 feb 2018

Hovedinspektion

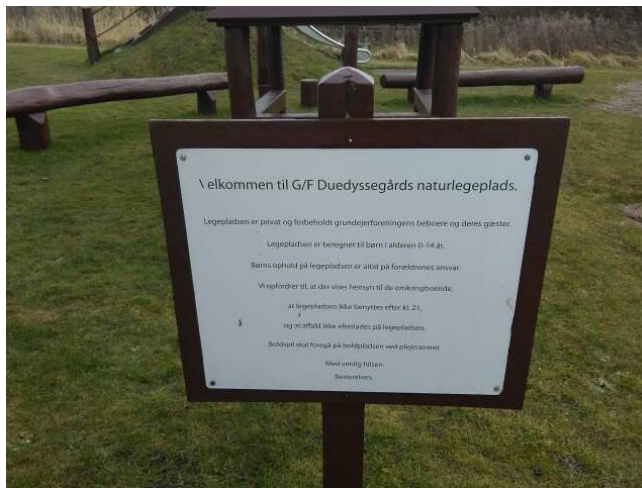
1 Foto 1

Oversigtsbillede, Fællesarealet

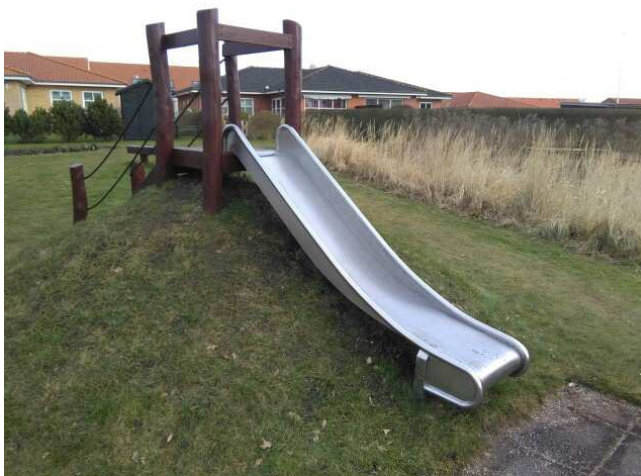
2 Foto 2

DS/EN 1176 del 1. Generelt
DS/EN 1176 del 3. Rutschebaner
DS/EN 1176 del 7. Vedligehold
Der er ikke registreret afvigelse d.d.

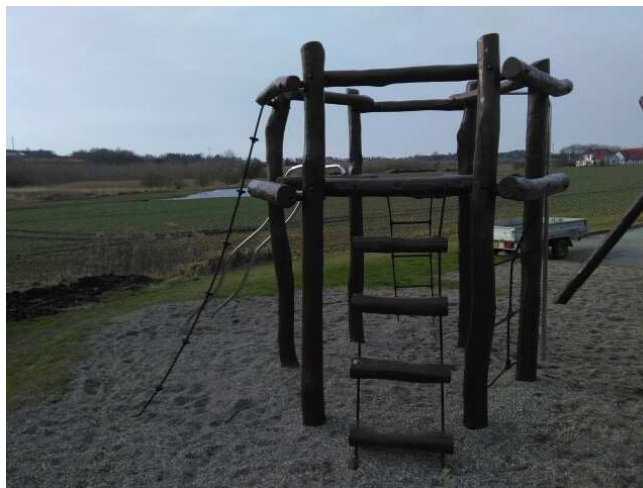
3 Foto 3

DS/EN 1176 del 1. Generelt
DS/EN 1176 del 7. Vedligehold
Der er ikke registreret afvigelser d.d.

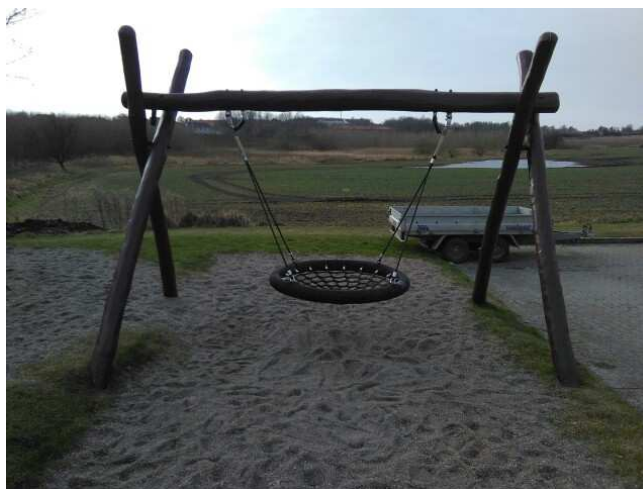
4 Foto 4

DS/EN 1176 del 1. Generelt
DS/EN 1176 del 2. Gynger
DS/EN 1176 del 7. Vedligehold
Der er ikke registreret afvigelser d.d.

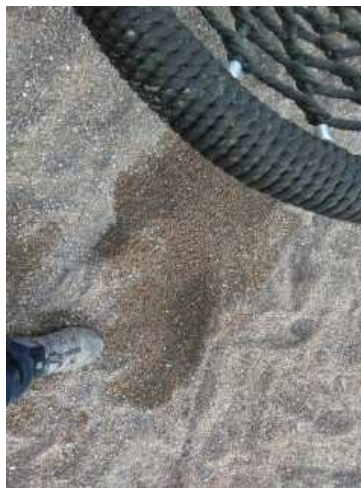
5 Foto 5

Underlaget består af faldgrus, i god stand og overholde standardens krav til støddæmpning.

DS/EN 1176 del 1 pkt. 4.2.8.5.2
Støddabsorberende legepladsunderlag.

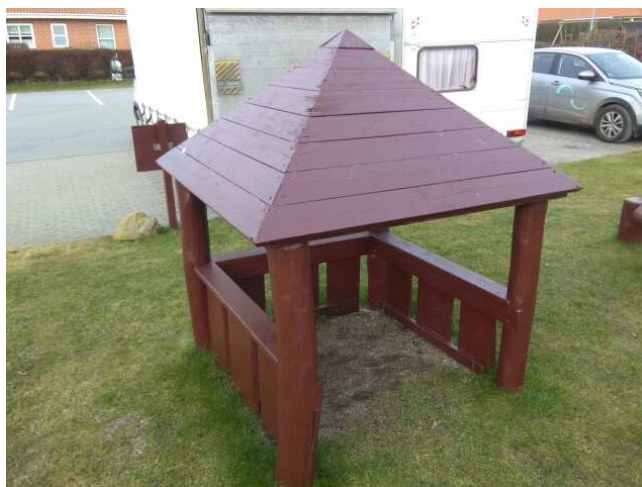
6 Foto 6

DS/EN 1176 del 1. Generelt
DS/EN 1176 del 7. Vedligehold
Der er ikke registreret afvigelser d.d.

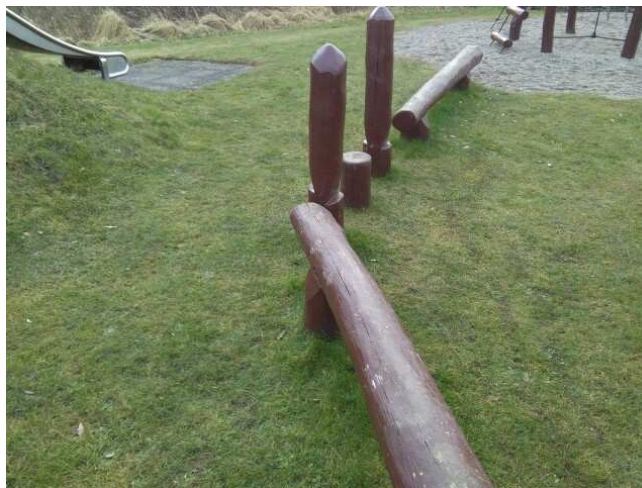
7 Foto 7

DS/EN 1176 del 1. Generelt
DS/EN 1176 del 7. Vedligehold
Der er ikke registreret afvigelser d.d.

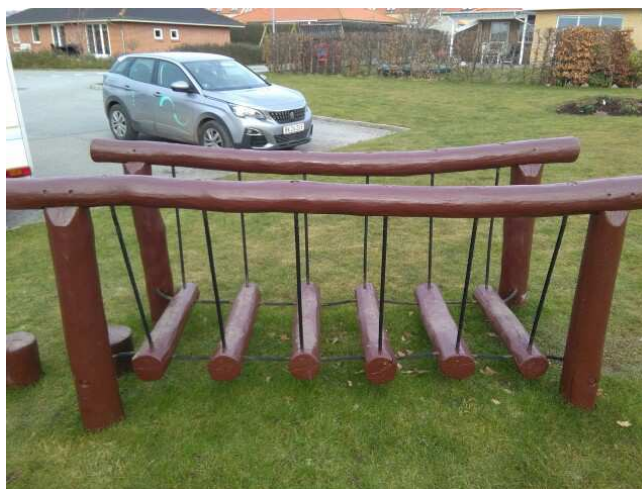
8 Foto 8

DS/EN 1176 del 1. Generelt
DS/EN 1176 del 7. Vedligehold
Der er ikke registreret afvigelser d.d.

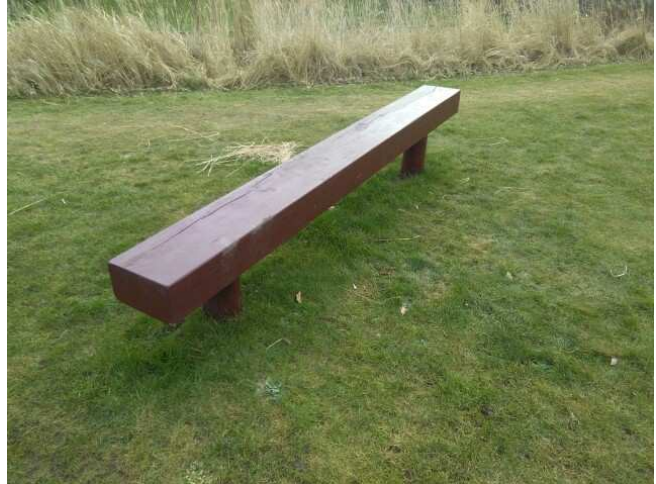
9 Foto 9

Bænk/balancebom.

Der er ikke registreret afvigelser d.d.
