Redskabsinspektion gennemført på nedenstående adresse

## **G/F Bavnager 134, Ølsted. (På fællesareal ved nr. 160)**

24 jun 2019

HOVEDINSPEKTION

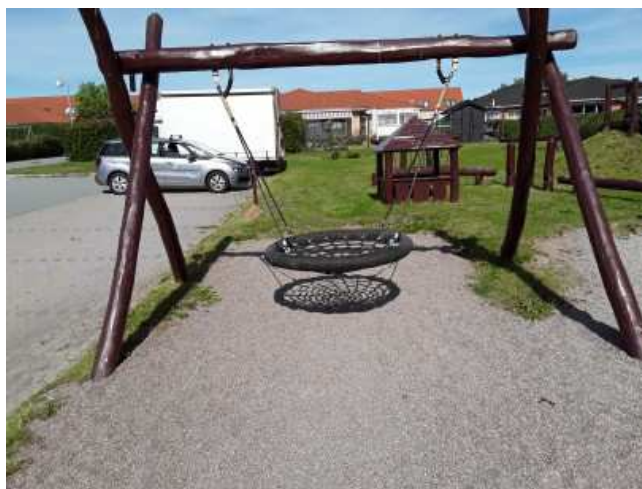
2 Foto 2

Der er ikke registreret afvigelser d.d.

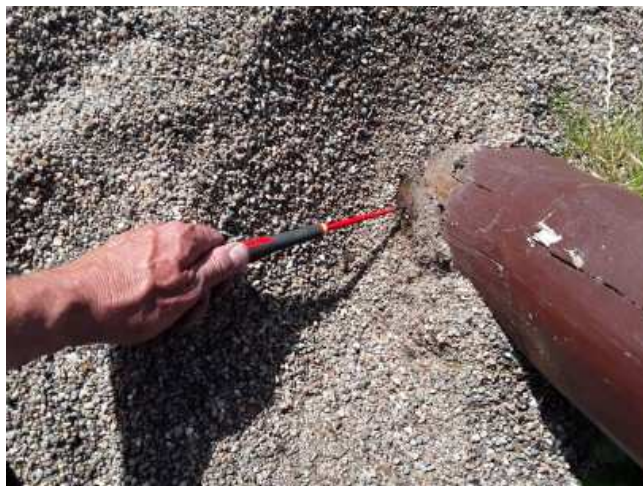
3 Foto 3

Ingen råd i jordniveau.

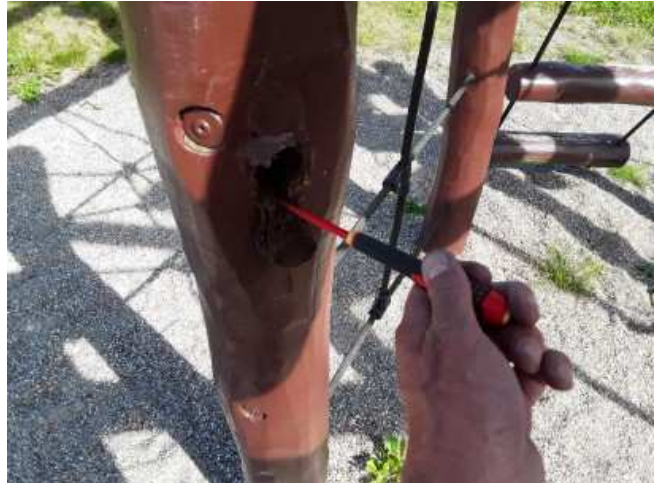
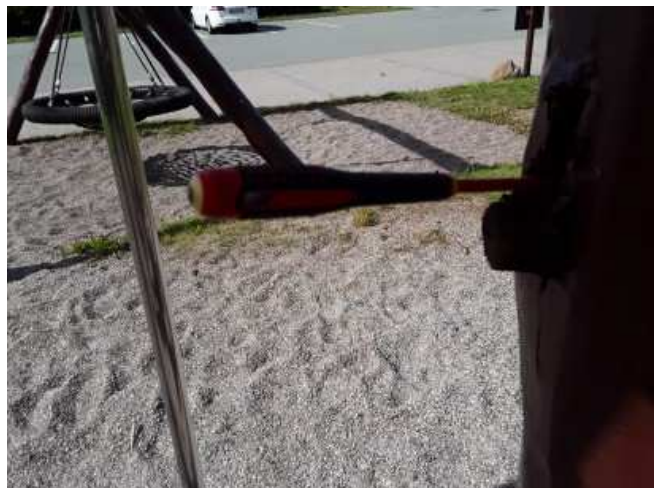
5 Foto 5

Der er begyndende råd i den ene lodrette stolpe ( 5 cm dybt ved en tidligere knast)

DS/EN 1176 del 7 pkt. 8.2.6 Rutinemæssig vedligeholdelse.

Observer skadens fremskriden.

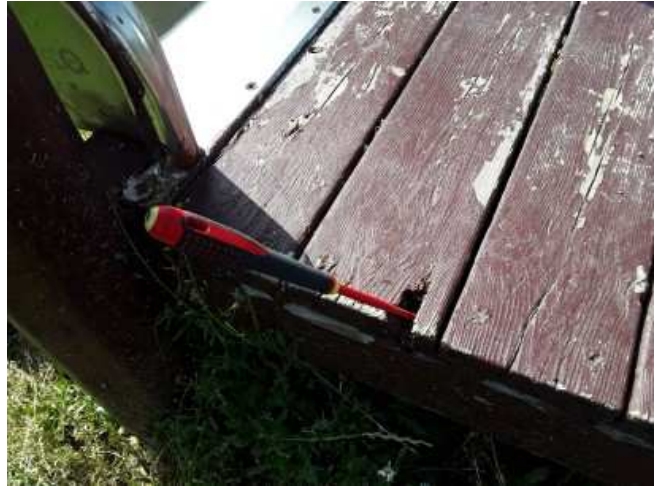
7 Foto 7

Der er begyndende råd flere steder.  
Observer skadens fremskriden.

DS/EN 1176 del 7 pkt. 8.2.6 Rutinemæssig  
vedligeholdelse.

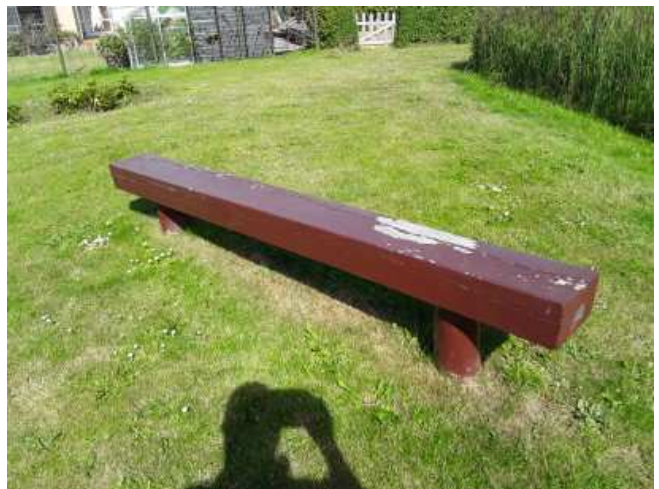
8 Foto 8

DS/EN 1176 del 1. Generelt  
DS/EN 1176 del 7. Vedligehold  
Der er ikke registreret afvigelser d.d.

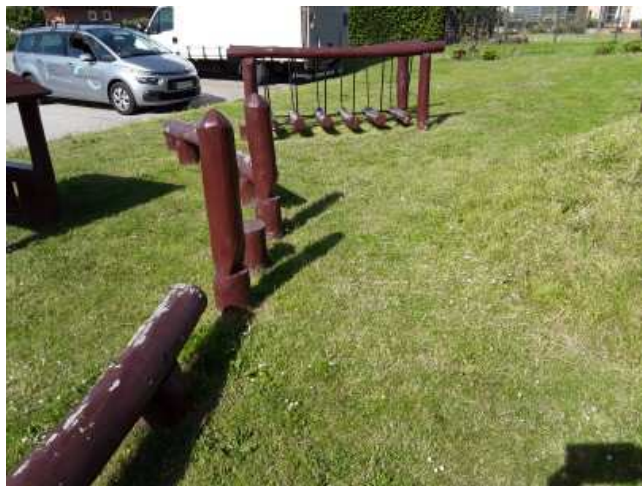
9 Foto 9

DS/EN 1176 del 1. Generelt  
DS/EN 1176 del 7. Vedligehold  
Der er ikke registreret afvigelser d.d.

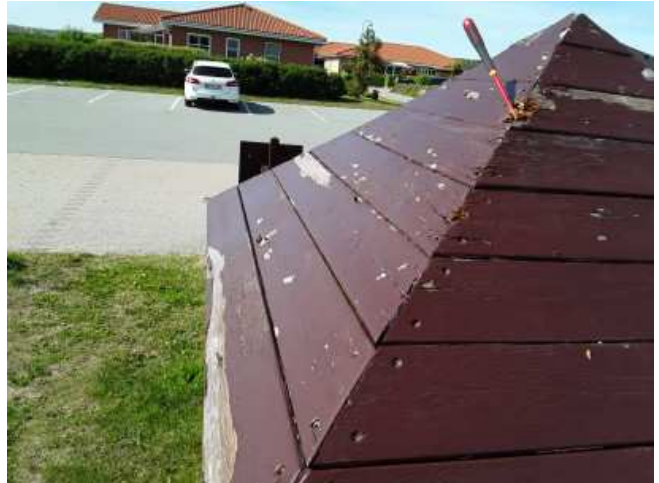
11 Foto 11

Der er begyndende råd i taget.  
Observer skadens fremskriden.

DS/EN 1176 del 7 pkt. 8.2.6 Rutinemæssig  
vedligeholdelse.

Der mangler levetidsforlængende  
behandling af overfladerne.
