Redskabsinspektion gennemført på nedenstående adresse

## **G/F Bavnager 134, Ølsted. (På fællesareal ved nr. 160)**

24 jun 2019

HOVEDINSPEKTION

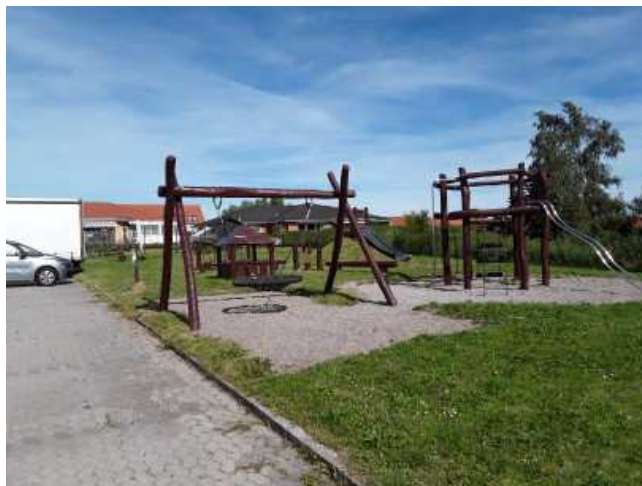
1 Foto 1

Oversigtsbillede.

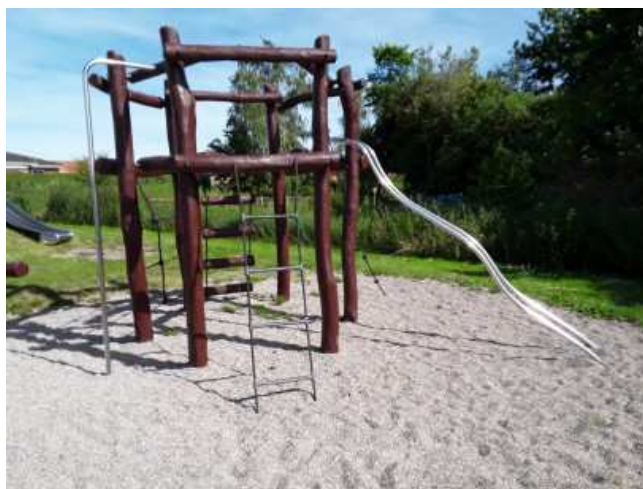
4 Foto 4

Følgende standarder er benyttet ved inspektionen af dette redskab.

DS/EN 1176 del 1. Generelt  
DS/EN 1176 del 7. Vedligehold

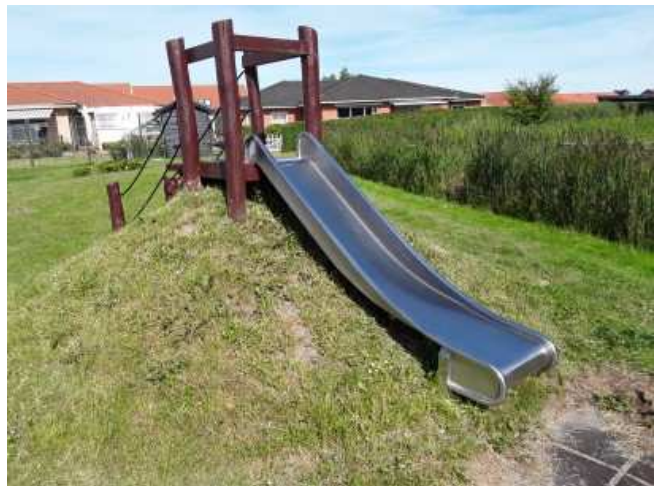
6 Foto 6

Følgende standarder er benyttet ved inspektionen af dette redskab.

- DS/EN 1176 del 1. Generelt
- DS/EN 1176 del 3. Rutschebaner
- DS/EN 1176 del 7. Vedligehold

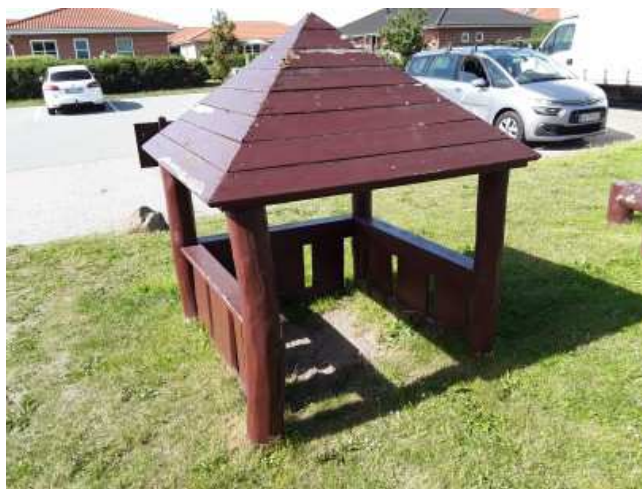
10 Foto 10

Følgende standarder er benyttet ved inspektionen af dette redskab.

DS/EN 1176 del 1. Generelt  
DS/EN 1176 del 7. Vedligehold

Der er begyndende råd i taget.  
Observer skadens fremskriden.
